Norges vassdrags- og energidirektorat
Postboks 5091, Majorstua
0301 Oslo

Istandsetting og opprydding på Raudfjell og Kvitfjell vindkraftverk.
Bekymringsmelding.

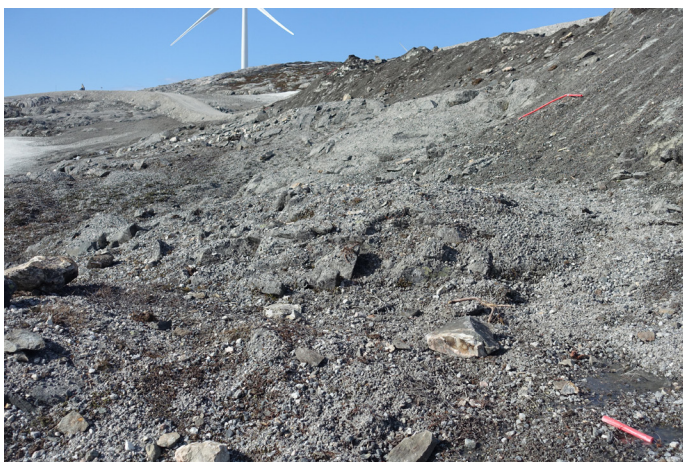
I MTA-plan og detaljplan er utbyggeren gitt stor frihet i å bygge veier innenfor en 100 m bredt belte, mark-sikringssone (Active design). Dette er begrunnet med mulighet for bedre terrengetilpassing. Likevel finner vi flere steder sprengstein og pukkestein (også fra snøbrøyting) langs veiene i en bredde på mer enn 100 meter. Dette er meget skjemmende og ødeleggende for tilveksten. Vi ber om svar fra NVE på hvordan oppryddingen i dette skal organiseres og kontrolleres. Vi forutsetter at all stein skal plukkes opp og legges tilbake i vegkanten. (Bilde 1 - 3).

Bilde 1: Sprengstein og pukk i 100 m. bredde

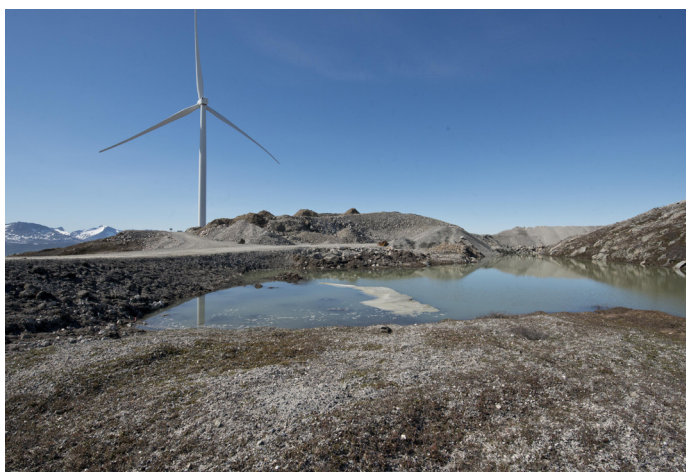
NVE har godkjent etablering av massetak (29.06.2018). Detaljplanen som ligger til grunn stemmer imidlertid ikke med de faktiske forholdene. Ifølge godkjenningen og detaljplankartet skulle det være massetak mellom turbin K22 og K36. Dette stemmer ikke med virkeligheten. Det er etablert et stort massetak like øst for turbin K36 som ikke er godkjent og heller ikke avmerka på detaljplankartet. (Bilde3 og 4).

Bilde 3: Massetak ved K36: Tilgrising av vann og lyngmark

Vi etterlyser godkjenning av massetak ved turbin K36 og plan for istandsetting av alle massetakene.

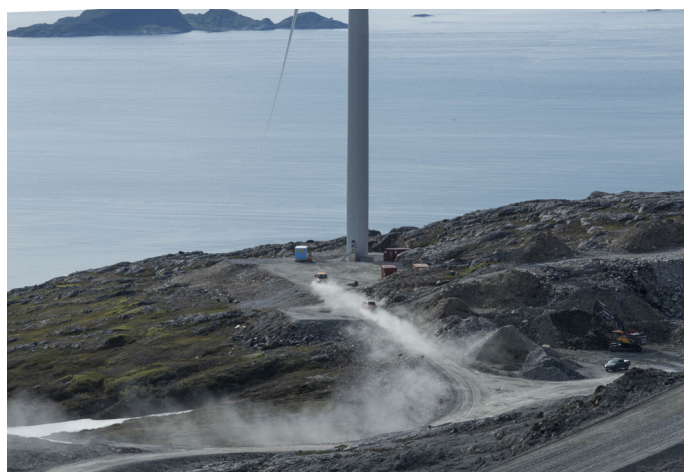
La Naturen Leve har registrert at støvplagen er svært stor, ikke bare rundt massetakene, men langs alle veiene, mer enn 50 km lengde. Dette gjelder også nær drikkevannskilder, f. eks. Elvedalsvann, som forsyner hele Brensholmen og Sommarøy med vann. Bilde 5 og 6 viser tilgrising i snøen nedenfor vannet. Situasjonen er ikke holdbar i dag og det må stilles strengere krav. Vi vil gjerne ha svar på hvilke krav NVE har stilt, og nå vil stille overfor utbygger for å begrense støvplagene i tida framover til oppryddingen er avsluttet. (Bilde 4).

Bilde 4: Støvflukt langs veier og massetak (K36)

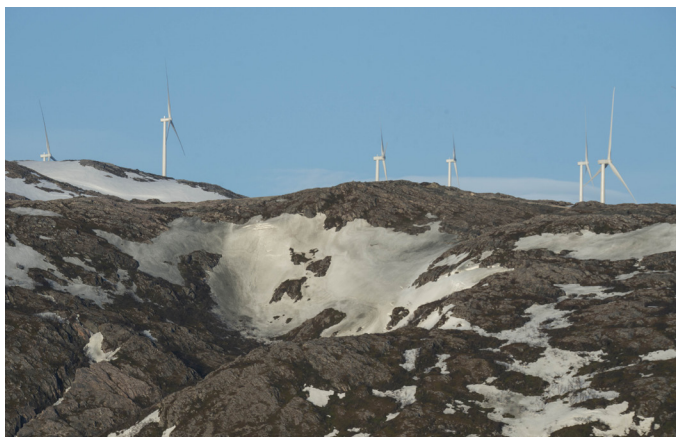
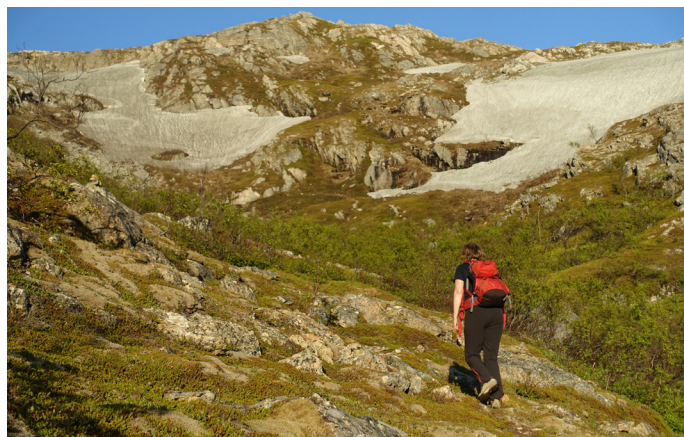
Bilde 5 og 6: Støvflukt i Elvedalen

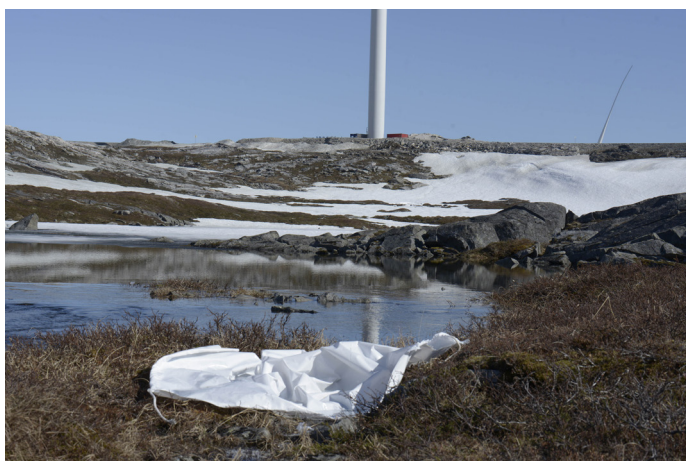
Vi har registrert uakseptable mengder med søppel, mest plastemballasje, både innenfor og godt utenfor planområdet. Dette søppelet kommer utvilsomt fra vindkraftutbyggingen.

Vi forventer at NVE fører kontroll og gjør tiltak og for å få dette søppelet fjernet. Det blir størst utfordring med å hente inn alt søppel som har blåst med vinden og ligger hekta fast i dalsøkk, kratt og i bekker. Søppel som ligger langs veier på turbinpunkter og i riggområder (knekte brøytestikker og sprengtråder) må ikke graves ned. (Bilde 1 og 7).

Bilde 7: Søppelproblem

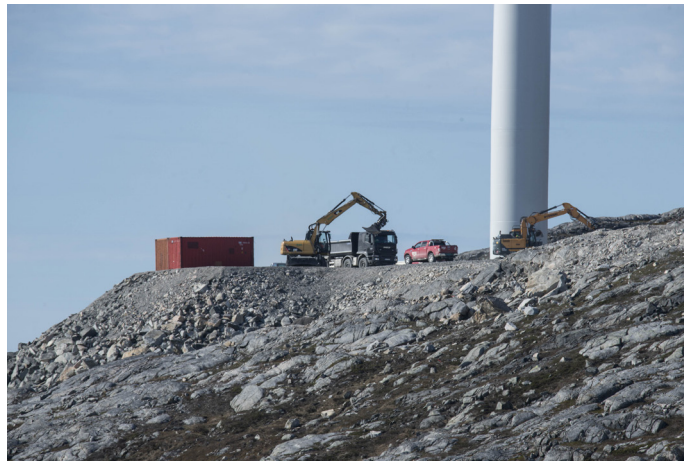
Det har vært rapportert mange uhell med oljesøl på fjellet, men det er stor bekymring blant beboere for at det har vært uhell som ikke har vært rapportert. Etter avisoppslag i det siste om forurensning av drikkevann og utkjøring av flaskevann til beboere, har utbyggeren nå tatt grep for å fjerne forurensete masser etter uhell som har skjedd for lenge siden. Med selvsyn har jeg konstatert flere steder med oljesøl, bl.a. ved Elvedalsvann og ved riggområde K31 der oljelukta var sterk og kvalmende.

Bilde 8: Opprydding av oljesøl

Vi forventer at NVE følger opp med kontroll av at alt blir ryddet opp og at all olje som har sunket til grunnen blir gravd opp og fjernet. (Bilde 8).

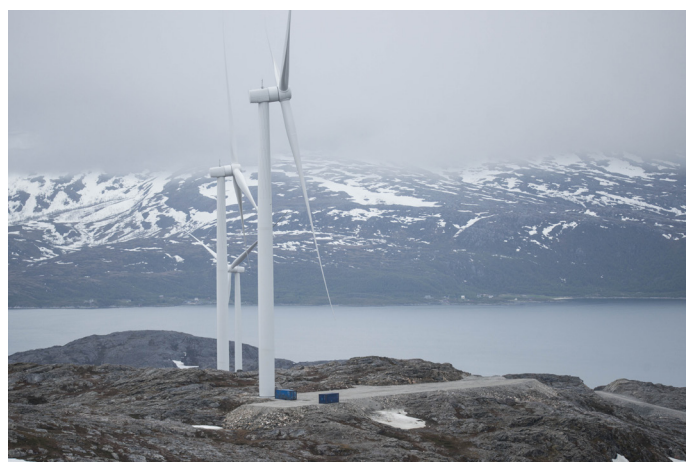
Våre registreringer i terrenget viser at alle bekymringer og klager som har kommet fram under behandlingen av dette vindkraftverket, har vært fullt ut berettiget. For det første er det umulig å gjøre en god terrengtilpassing ettersom turbinstørrelsene har øket til nesten det dobbelte under konsesjonsprosessen, og kranoppstillingsplasser bygges med dobbel størrelse av maksimalt godkjent areal. Vi undres på om NVEs tilsyn har vært til stede da disse plassene ble bygget? Store fyllinger og skjæringer er umulig å unngå i dette kupert landskapet. Vi undres hvor utbyggeren skal hente masser for tildekking av fyllingene. Vår bekymring er at dette aldri vil bli gjort, og at de blir liggende som i dag med løs sprengstein og dermed forblir livsfarlige å krysse i all framtid, både for turgåere og dyr, særlig reinsdyr. Vi etterlyser plan for tilbakeføring av turbinoppstillingsplassene, og regner samtidig med at forholdene vil bli lagt til rette for demontering av turbinene. (Bilde 9 og 10).

Bilde 9: Kranoppstillingsplass

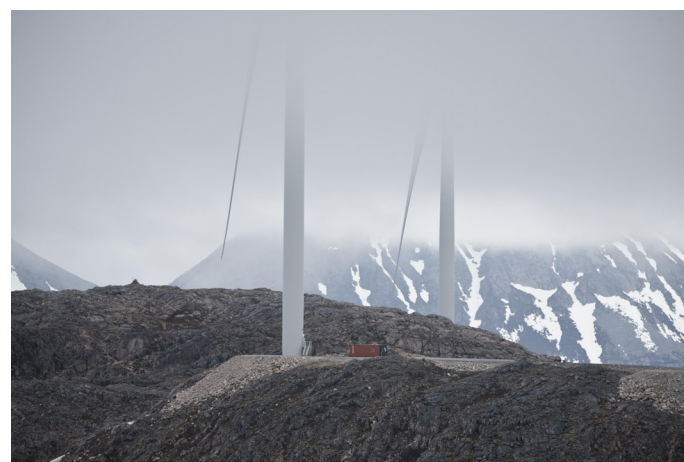
Bilde10: Lakstind: Kranoppstillingsplass på fjelltopp.

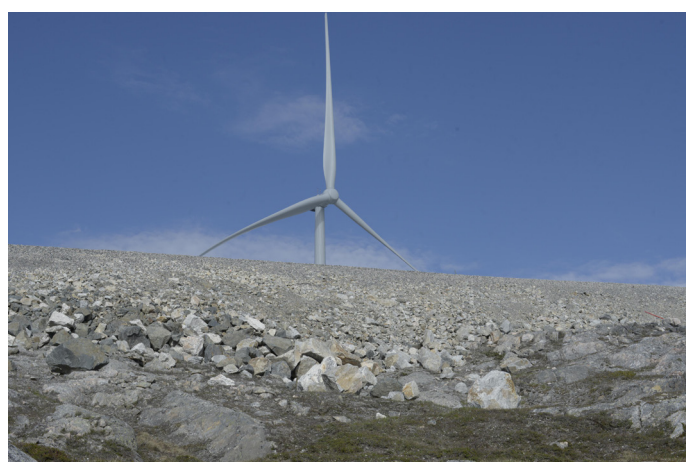
Vi har samme bekymring for veiene som for turbinoppstillingsplassene. 45 km anleggsveier med steinfyllingskanter som bare unntaksvis er tildekket, utgjør en stor innskrenkning i bevegelsesfrihet for mennesker og dyr. I tillegg til veiene som er bygget med bredde ca. 6 meter, er det bygget et stort antall utvidelser (lagerplasser?) som ikke er gjort rede for i planen og heller ikke omtalt i godkjenningen. Disse plassene utgjør store naturinngrep med dype skjæringer og ekstra høye fyllingskanter. (Bilde 11 og 12).

Bilde 11: Typisk vegskråning. Revegetering?

Vi etterlyser plan for tilbakeføring og revegetering av alle veier og plasser.

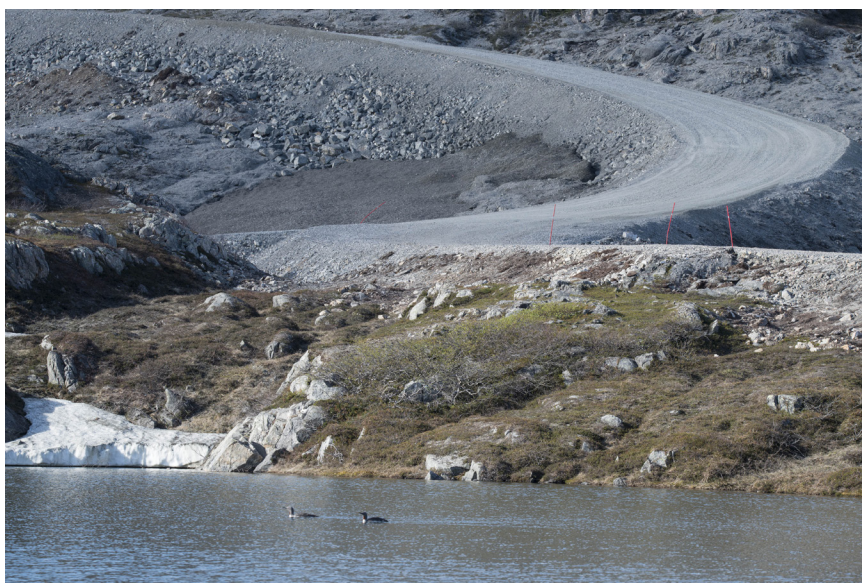
Det har fra flere hold vært sterke innvendinger mot at det er tillatt bygget 3 turbiner på det populære turmålet Lakstind, som også er lokalitet for havørn. Ved Bjørndalsvannet hekker smålom. Dette vannet er nå tilgriset etter vindkraftutbyggingen og fremstår som en grågrønn sump. Smålomen er nå på plass. (Se bilde 14 og 15)

Bilde 14: Sprengstein, pukk og støv ved Bjørndalsvann

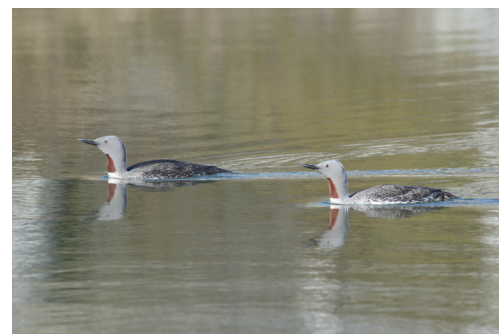
Bilde 15: Smålom på Bjørndalsvann

Vi etterlyser planen for etterundersøkelse av fugl. Vi forventer at det vil bli utført systematiske registreringer av fugledrap, både for ørn og andre arter som bl.a. smålom og ryper. Hva blir gjort som avbøtende tiltak?
