Merknad til Istandsettingsplan for vindkraftverk på Raudfjell og Kvitfjell.

Istandsetting av veier og oppstillingsplasser:

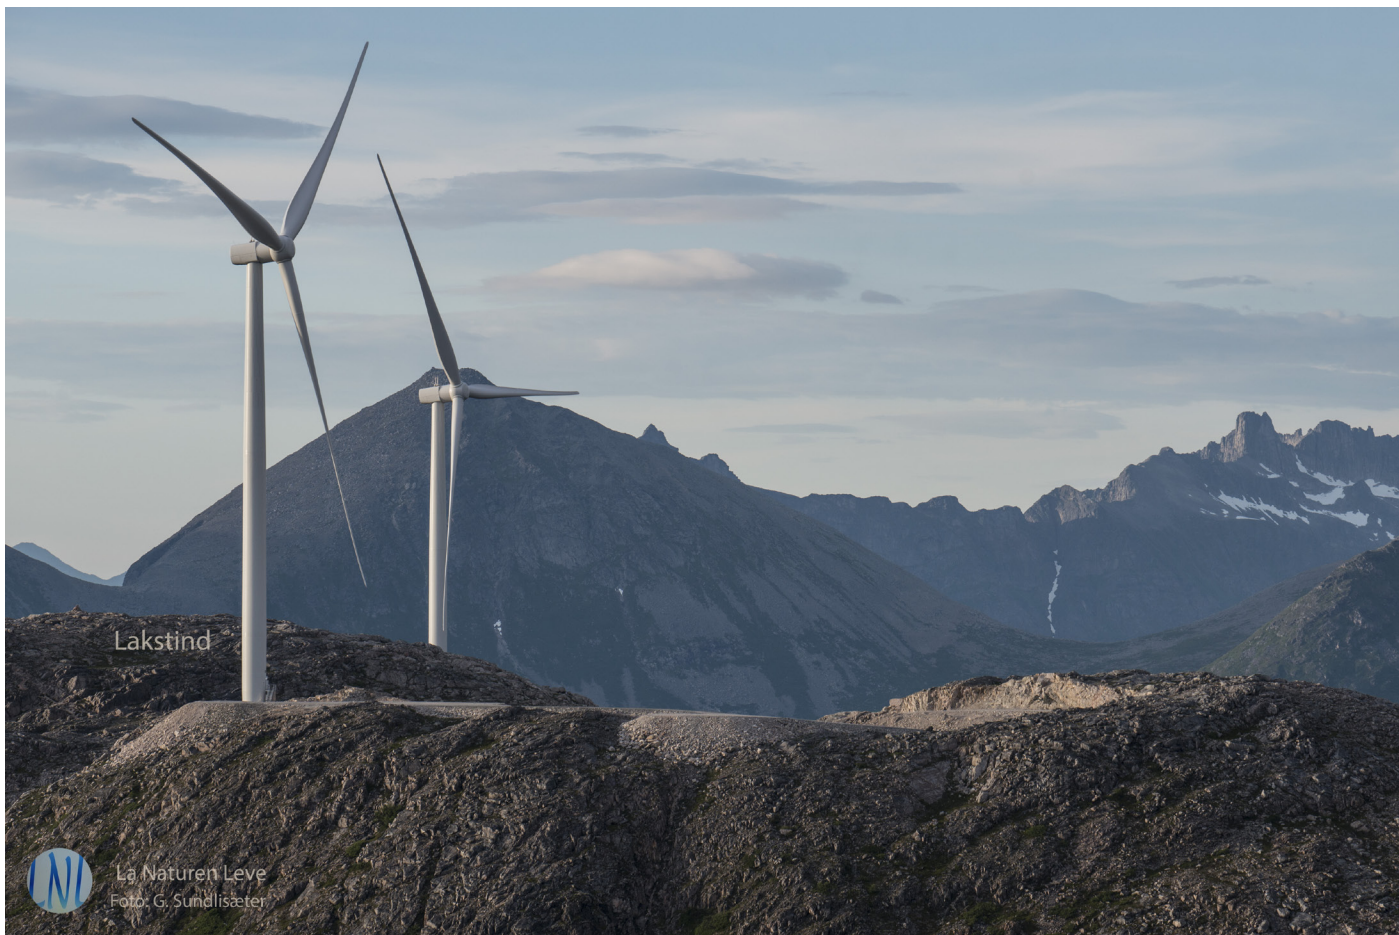
Vi ser ingen grunn til at MTA-planen skal fravikes på dette punktet, særlig sett i lys av de enorme terrengskadene som har skjedd på f. eks. Lakstind, spesielt ved turbin K8, der steinmasser er velte utfor stupet og utgjør meget skjemmende sår i fjellet, godt synlig fra Brensholmen og Sommarøy. Utbyggeren insisterer på å beholde denne hjelpeplassen og begrunner det med HMS-messige hensyn. Plassering av turbiner på Lakstind er katastrofalt, og burde ikke ha vært godkjent av NVE. Når dette likevel har skjedd forventer vi at hjelpeplassen her blir fjernet snarest og sprengstein som er veltet utfor stupet blir fjernet. Se video. De HMS-messige utfordringene er utbyggers problem og må løses på annet vis. Vi forventer også at alle andre hjelpeplasser blir fjernet. Utbyggeren har intet forhandlingskort på grunn av påstått reduserte størrelser på kranoppstillingsplasser!

De fleste veiene og plassene er bygget opp på fyllinger og i mange skråninger ligger fortsatt sprengstein, flere steder trillet inn på ellers urørt mark. Et minste krav må være å legge på finere grusmasser i alle disse skråningene for å redusere faren ved kryssinger for mennesker og dyr. Planting av stedegen vier må utføres i større grad.

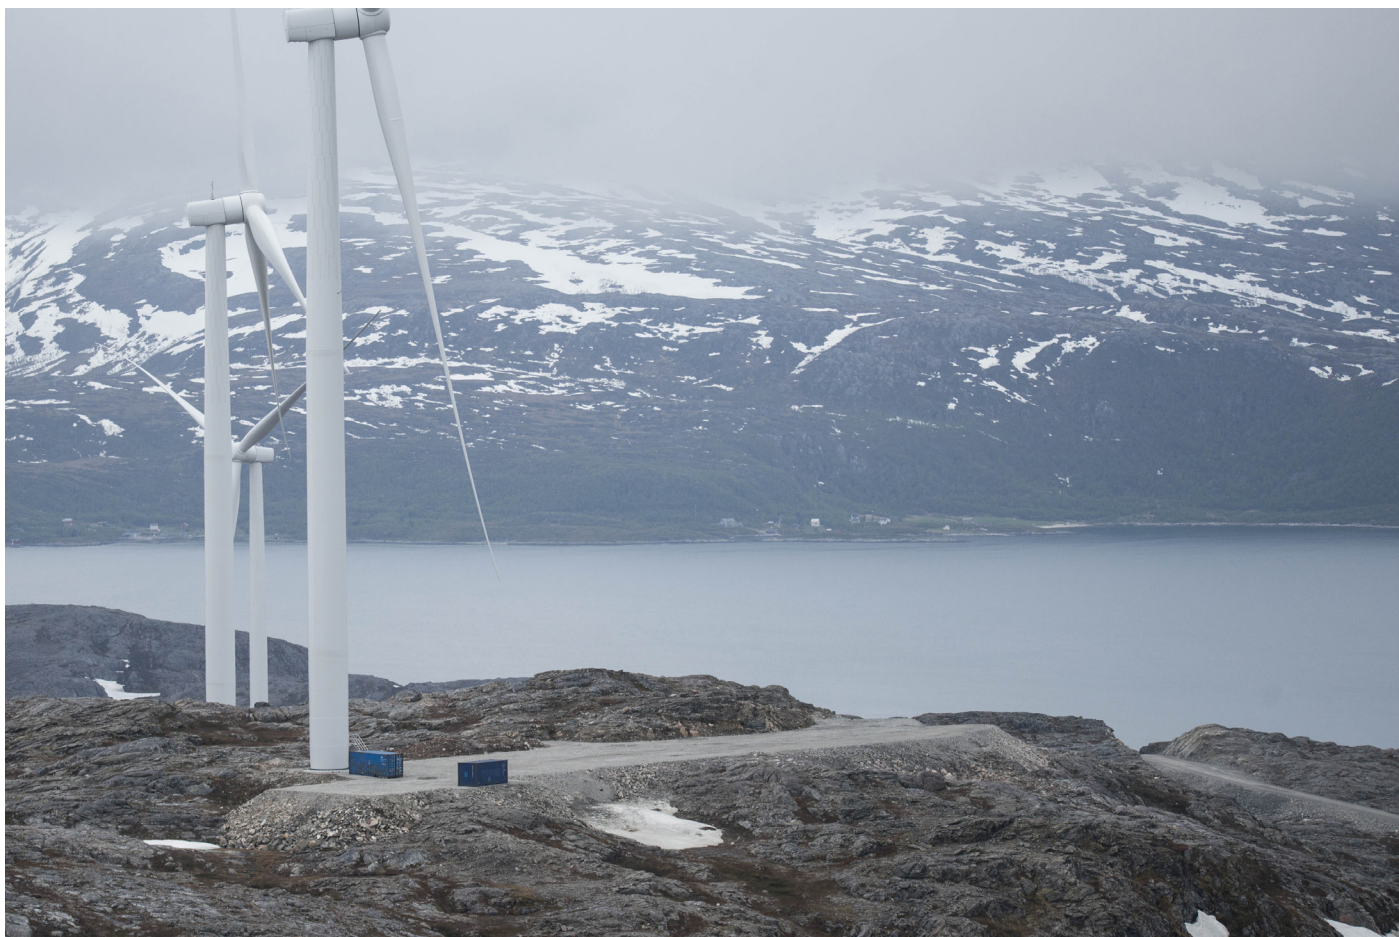
Turbin K32

Vi har målt opp mange av de mest typiske oppstillingsplassene, og de fleste viser seg å være ca 2.000m², eller 70 x 30m. Vi ser også oppstillingsplasser som er vesentlig større, ca. 3.500m², bl.a. ved turbin K32, K25 og R10. Se bilder.
